RAPPORT D'ENQUÊTE SUR UN ÉVÉNEMENT AÉRONAUTIQUE
A01H0002

PERTE D'ESPACEMENT

NAV CANADA
CENTRE DE CONTRÔLE RÉGIONAL DE GANDER
23 NM AU SUD-EST DE SYDNEY (NOUVELLE-ÉCOSSE)
5 MARS 2001

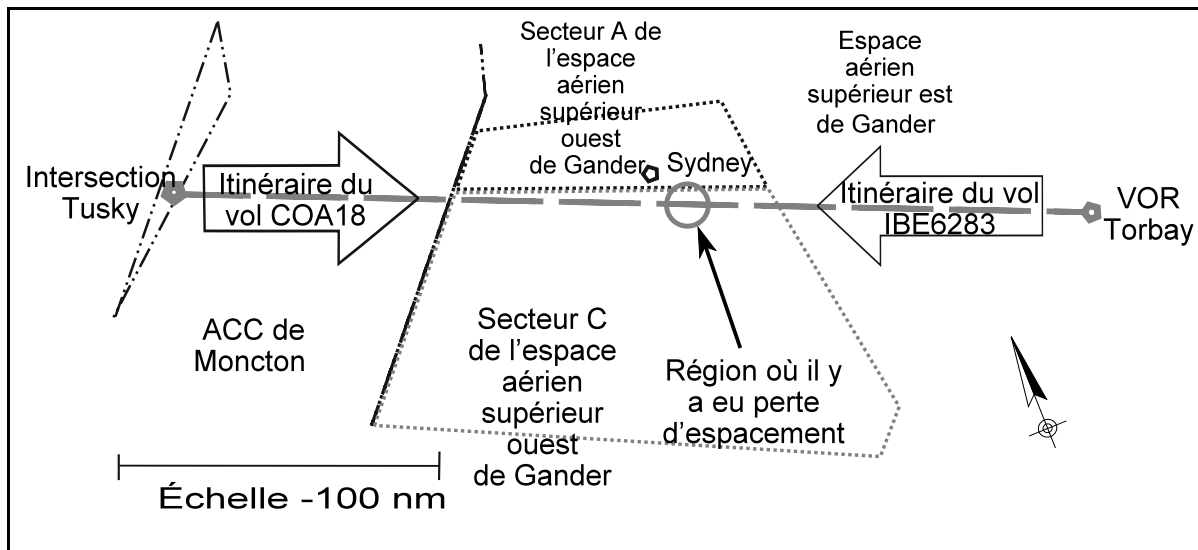
Figure 1 - Itinéraires des vols

Avant d'entrer dans l'espace aérien océanique (voir figure 1), COA18 avait été autorisé à voler en palier au niveau de vol (FL) 330 pour traverser en direction est l'espace aérien sous le contrôle des centres de contrôle régional (ACC) de Moncton et de Gander, entre l'intersection TUSKY et le VOR (radiophare omnidirectionnel VHF) de Torbay. Lorsque le contrôleur de l'ACC de Moncton a demandé un compte rendu de vol à COA18, l'équipage a signalé qu'il subissait des secousses légères continues. Dix minutes plus tard, COA18 a signalé qu'il subissait toujours des secousses légères continues, accompagnées de secousses modérées occasionnelles. En se fiant à des comptes rendus antérieurs d'un vol qui signalait des conditions plus calmes au FL350, le contrôleur a offert cette altitude à COA18 ainsi qu'un cap de dégagement pour composer avec le trafic. COA18 a demandé à maintenir la même route au FL330 jusqu'à ce qu'il soit à l'écart du trafic incompatible. À 13 h 39 min 3 s, heure normale de Terre-Neuve (HNT)¹, le contrôleur de l'ACC de Moncton a autorisé COA18 à monter jusqu'au FL350. Ce changement d'altitude n'a pas immédiatement été transmis à l'ACC de Gander, et l'accord entre Gander et
